**ANALISA KEGAGALAN PADA  
KOPLING FLUIDA 18M3114 DI  
PABRIK NPK-3 PT. PETROKIMIA -  
GRESIK**

**FAILURE ANALYSIS FLUID  
COUPLING 18M3114 AT  
PT. PETROKIMIA – GRESIK NPK-3**

**ANALISA KEGAGALAN PADA KOPLING FLUIDA  
18M3114 DI PABRIK NPK-3 PT. PETROKIMIA –  
GRESIK**

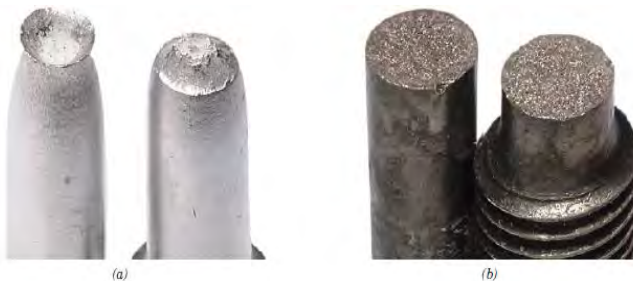
**Gambar 2.5** (a) patah ulet (*cup and cone*) pada aluminium, dan (b) patah getas pada *mild steel* (Callister,2007)

Kemudian dengan bertambahnya deformasi akibat tegangan maka *microvoid* membesar dan berkumpul menjadi satu yang kemudian *coalesce* membentuk retak secara elips yang memiliki panjang tegak lurus dari arah pembebanan. Retak kemudian tumbuh sejajar dengan arah pembebanan, akhirnya patahan terbentuk oleh perambatan retak yang cepat disekitar area *necking* seperti Gambar 2.5 oleh deformasi geser pada sudut disekitar arah tegangan tarik dimana sudut ini merupakan tegangan geser tertinggi. Terkadang sebuah patahan mempunyai karakteristik kontur seperti *cup* dan *cone* karena salah satu permukaan patahan menyerupai *cone*. Spesimen yang mempunyai bentuk patahan seperti ini berbentuk fibrous yang tidak teratur dimana hal ini menandakan deformasi plastis. Lebih jauh lagi untuk mengetahui informasi mengenai penentuan secara pengujian dengan menggunakan *Scanning Electron Microscope* (SEM). Studi mengenai tipe patahan disebut *fractographic*. *Scanning Electron Microscope* (SEM) lebih banyak digunakan dalam mengamati bentuk crack, patahan karena mempunyai resolusi dan kedalaman observasi yang lebih tinggi dari mikroskopik optik. Gambar 2.5 menunjukkan patah ulet *cup* dan *cone* dan perbedaan patah getas pada *mild steel*.

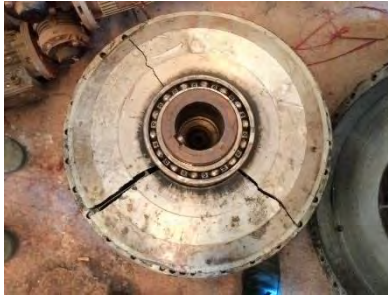
**Gambar 3.2** Komponen kopling fluida yang terpecah menjadi tiga bagian

Pada tanggal 01 Oktober 2015 ditemukan kopling fluida pada mesin pengering pupuk di Pabrik NPK 3 pecah menjadi tiga bagian yang diperlihatkan pada gambar 3.2.

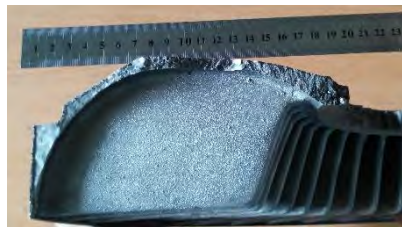
**Gambar 3.3** Permukaan pecahan yang di indikasi ada *initial crack*

Spesimen yang digunakan dalam penelitian ini yaitu komponen kopling fluida yang sudah retak/ gagal diperlihatkan pada gambar 3.3.

Proses pemotongan dilakukan pada bagian ujung pecahan kopling fluida yang terindikasi adanya *initial crack* dan bagian yang jauh dari *crack*. Specimen yang terindikasi adanya *initial crack* serta bagian yang jauh dari *crack* akan diuji sbagai perbandingan antara material yang baru dengan material yang sudah retak/ pecah.

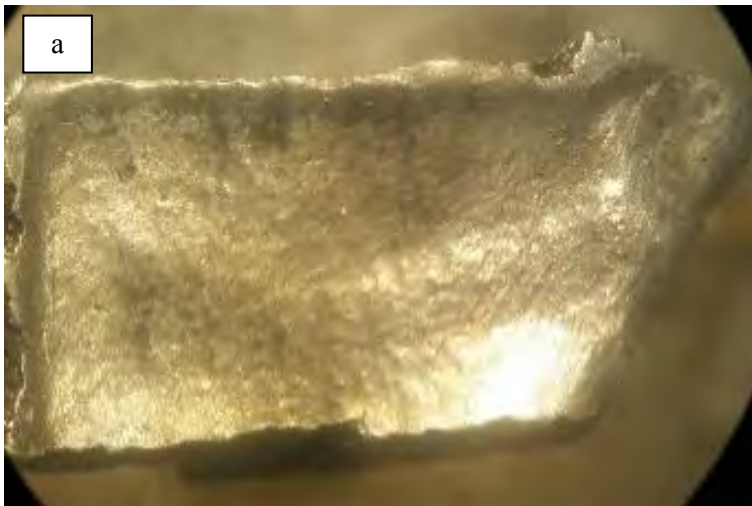
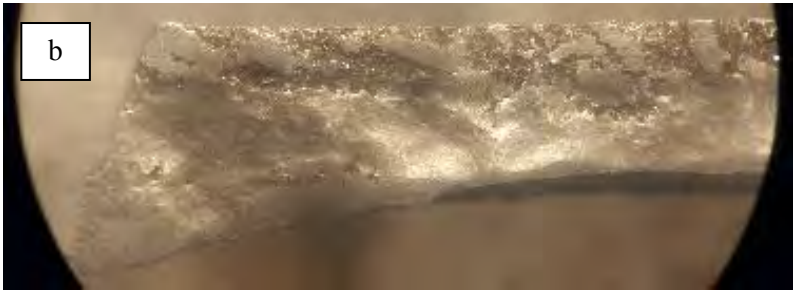
Gambar 4.3 Perbesaran pada daerah *initial crack* (a) dan daerah *crack propagation* (b) diambil dengan *stereomicroscope* perbesaran 20x.

Pada Gambar 4.3 (a) adalah daerah *initiation crack* yang ditandai dengan permukaan yang terlihat terang dan halus bila dibandingkan dengan daerah b yang merupakan daerah rambatan dari retak, gambar 4.3 dengan perbesaran 20x diambil dengan menggunakan *stereomicroscope* dan SEM pada gambar 4.4. Dari sini terlihat bahwa kopling fluida ini mengalami *fatigue crack* dengan arah retakan yang tegak lurus dari beban dan menerima beban secara fluktuasi. Pada gambar 4.4 diperlihatkan daerah *initial crack* dengan berbagai perbesaran menggunakan SEM, gambar 4.4 (b) memperlihatkan bentuk *initial crack* yang terjadi dengan perbesaran 500x.

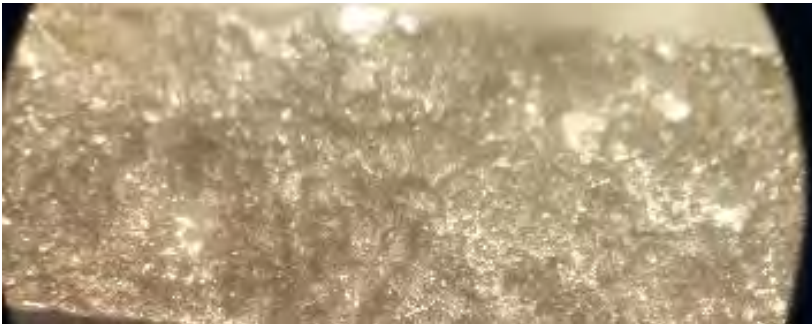
**Gambar 4.7** Perbesaran pada daerah patah akhir dengan *stereomicroscope* dengan perbesaran 20x

Pada gambar 4.2 (c) adalah daerah dari patah akhir (*final crack*) pada kopling fluida yang mengalami kegagalan. Dengan permukaan yang kasar dengan butir-butir yang kasar (*coarse grains*) yang terlihat pada hasil pengamatan secara makro dengan menggunakan *stereomicroscope* pada Gambar 4.7. hal ini berbeda dengan daerah pada gambar 4.2 (b) yang memiliki ciri dari pola

patah gabungan. Daerah gambar 4.2 (c) tidak memiliki ciri tersebut, hal ini mengindikasikan bahwa rambatan ini adalah rambatan akhir pada saat komponen tidak lagi bisa menerima beban yang diberikan dengan luasan penampang yang tersisa sehingga terjadi kegagalan pada komponen ini.
